Artykuł opublikowany w kwartalniku Automatyka Zabezpieczeniowa w 2002 r.

## **Nietypowe doświadczenia z eksploatacji zespołów CZIP w Zakładzie Energetycznym Gorzów SA**

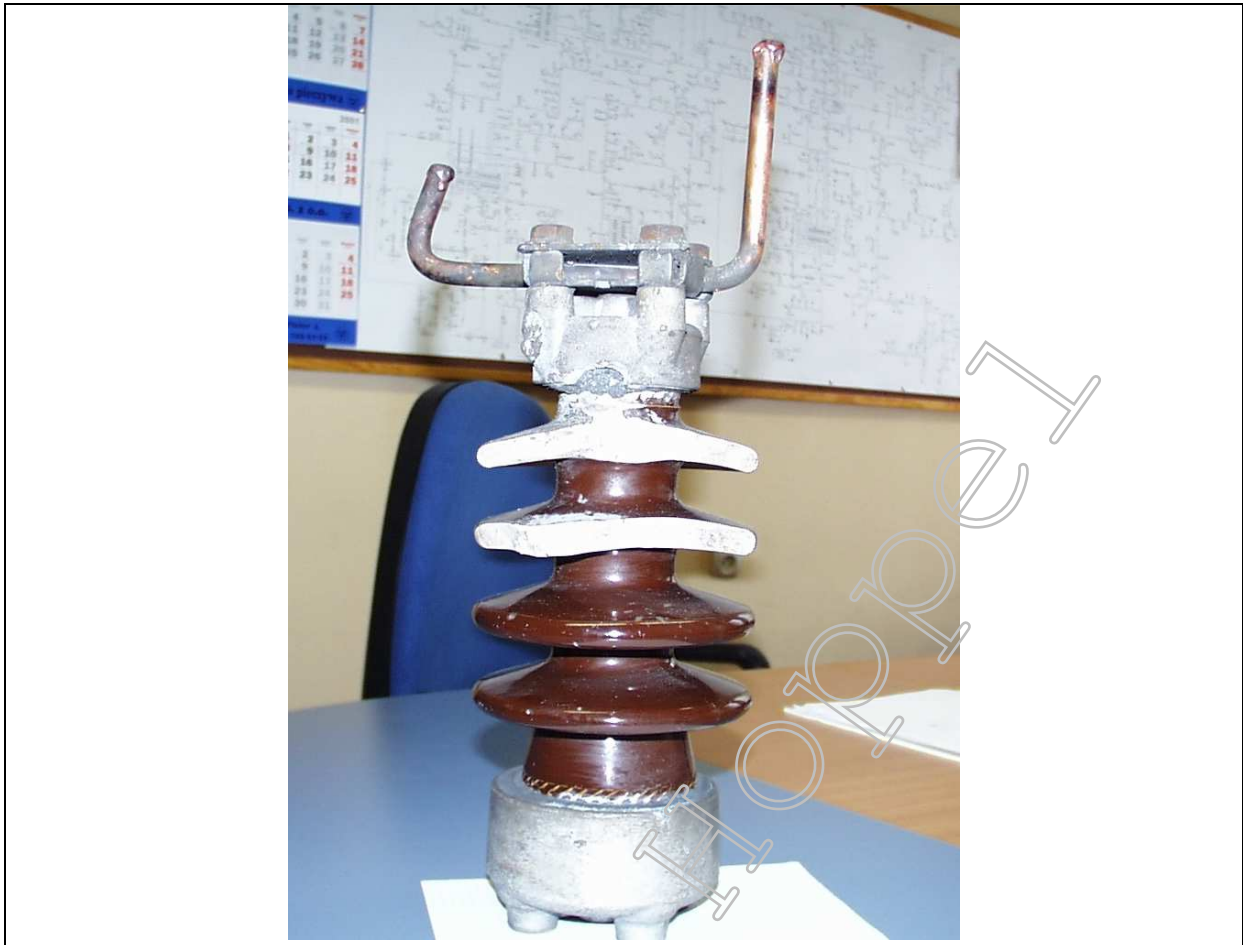
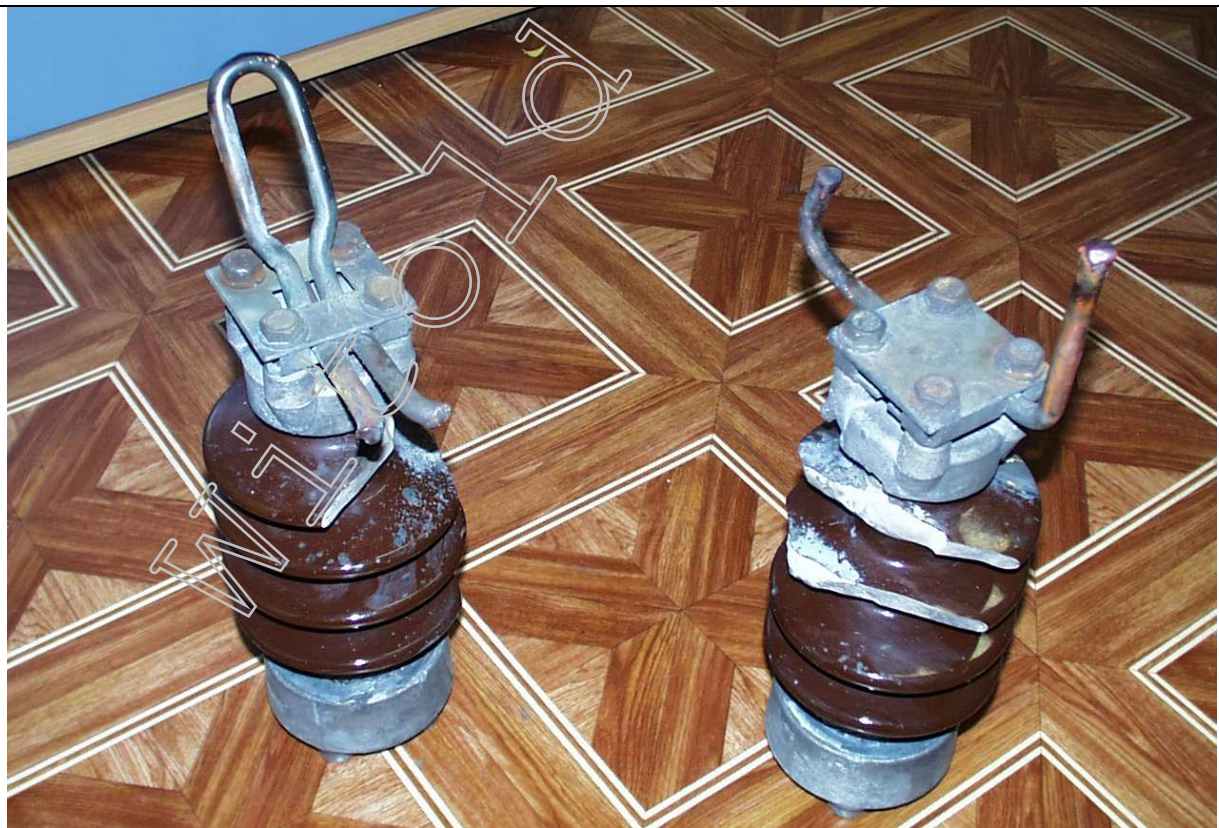
Wszystko wskazywało na to, że wzrost prądu obciążenia na pewnym odcinku linii powoduje bardzo niestabilne zwarcie, prawdopodobnie łukowe. Takim elementem, który to powodował, mógł być niedomknięty lub uszkodzony odłącznik. Zwarcie to powinno znajdować się nie dalej, niż wynikało z wartości prądu zwarciovego pomierzonego przez zespoły CZIP. Obliczenia zwarciovowe pokazują, że przy zwarciu dwufazowym na *Odt6* prąd zwarcia wynosi 1139 A, a w RS Rudnica – 763 A. Uwzględniając rezystancję łuku, zwarcie nie powinno być dalej niż w tym właśnie miejscu. Wysłane brygady dokonały oględzin linii i wykryły, że *Odt6* jest uszkodzony – w tym jedna z faz ma niedomknięte styki, a izolatory są popękane. Na fotografiach pokazano elementy tego uszkodzonego odłącznika.

Uszkodzenie było jednak dość nietypowe, bo przy niewielkim obciążeniu w jakiś dziwny sposób prąd obciążenia był przenoszony poprzez łuk elektryczny, natomiast wzrost tego prądu do kilkudziesięciu A powodował powstawanie niestabilnego zwarcia, czasem międzyfazowego, czasem doziemnego – stąd obserwowane rozruchy i odpady zabezpieczeń w różnych przedziałach czasowych.

Fot.1 i 2: Fragmenty uszkodzonego odłącznika
