Artykuł opublikowany w kwartalniku Automatyka Zabezpieczeniowa w 2002 r.

## **Nietypowe doświadczenia z eksploatacji zespołów CZIP w Zakładzie Energetycznym Gorzów SA**

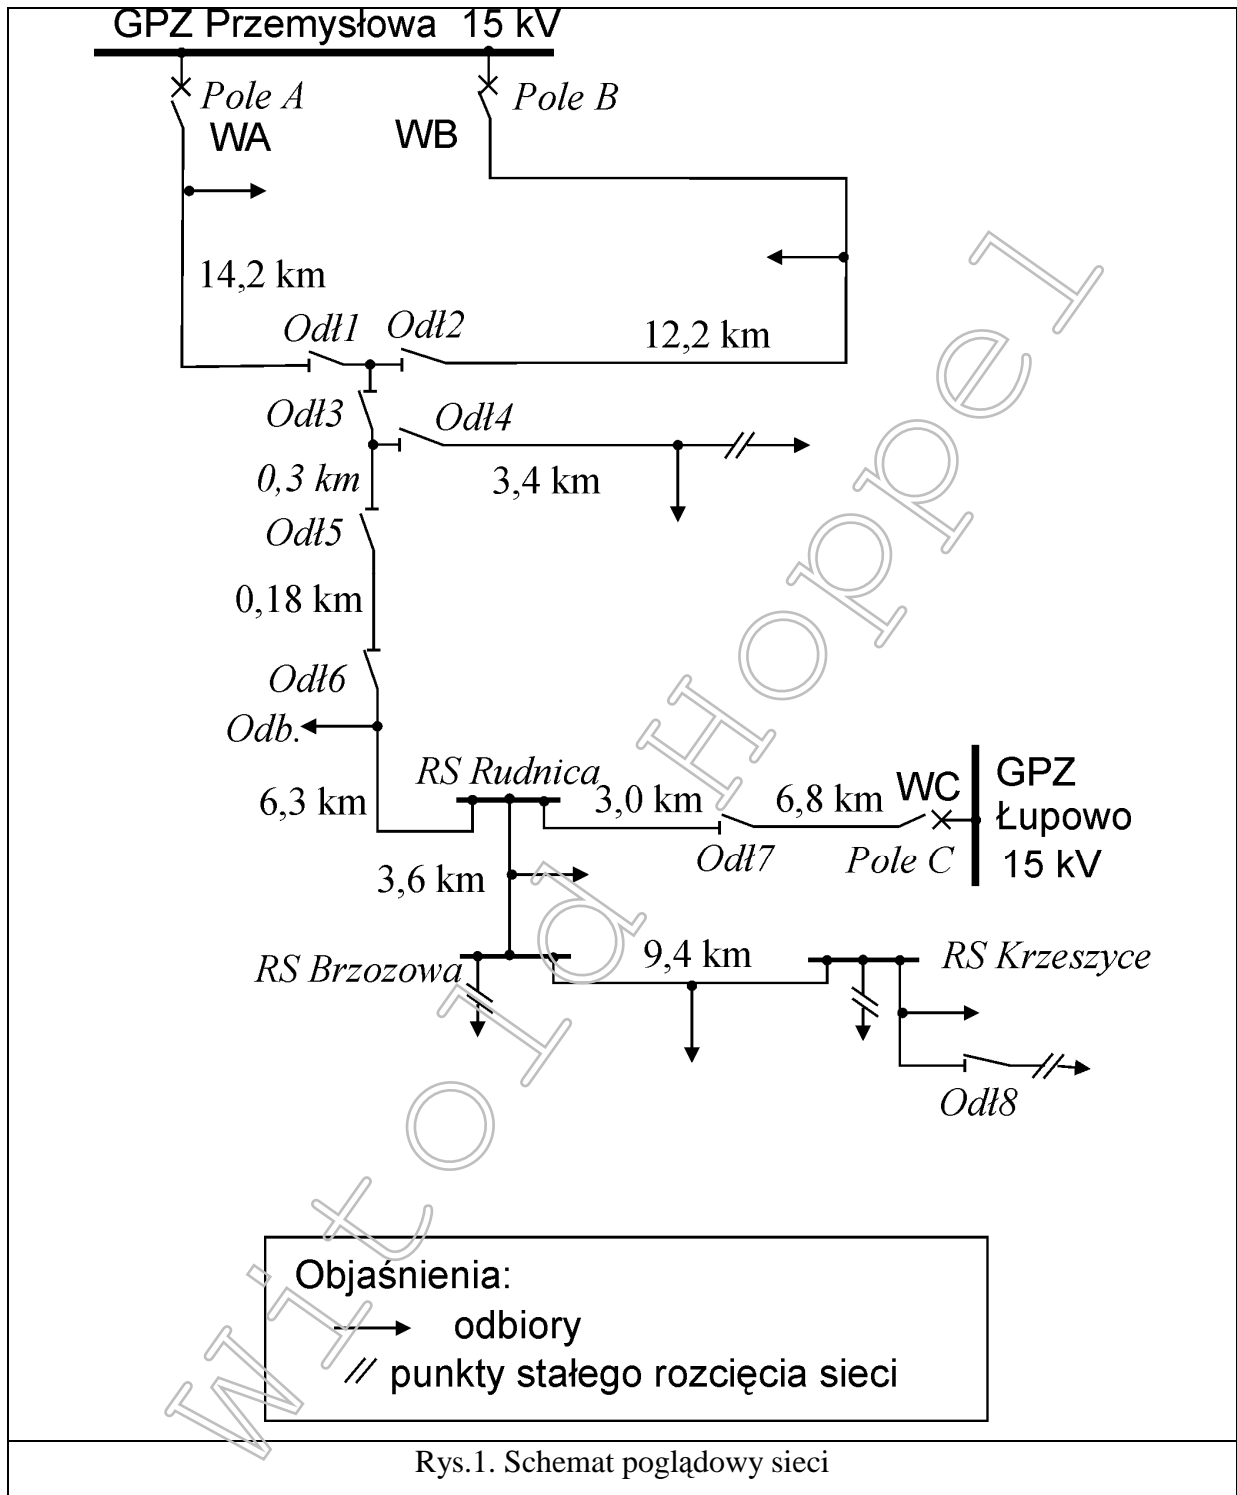
Wszystko wskazywało na to, że wzrost prądu obciążenia na pewnym odcinku linii powoduje bardzo niestabilne zwarcie, prawdopodobnie łukowe. Takim elementem, który to powodował, mógł być niedomknięty lub uszkodzony odłącznik. Zwarcie to powinno znajdować się nie dalej, niż wynikało z wartości prądu zwarciovego pomierzonego przez zespoły CZIP. Obliczenia zwarciovowe pokazują, że przy zwarciu dwufazowym na *Odt6* prąd zwarcia wynosi 1139 A, a w RS Rudnica – 763 A. Uwzględniając rezystancję łuku, zwarcie nie powinno być dalej niż w tym właśnie miejscu. Wysłane brygady dokonały oględzin linii i wykryły, że *Odt6* jest uszkodzony – w tym jedna z faz ma niedomknięte styki, a izolatory są popękane. Na fotografiach pokazano elementy tego uszkodzonego odłącznika.

Uszkodzenie było jednak dość nietypowe, bo przy niewielkim obciążeniu w jakiś dziwny sposób prąd obciążenia był przenoszony poprzez łuk elektryczny, natomiast wzrost tego prądu do kilkudziesięciu A powodował powstawanie niestabilnego zwarcia, czasem międzyfazowego, czasem doziemnego – stąd obserwowane rozruchy i odpady zabezpieczeń w różnych przedziałach czasowych.

Fot.1 i 2: Fragmenty uszkodzonego odłącznika
